SELVITYS ERÄIDEN RAKENNETTUJEN TEIDEN
KUIVATUKSEN TOIMIVUUDESTA JA JÄRJESTELYISTÄ

TIE - JA VESIRAKENNUSHALLITUS
TIENSUUNNITTELUTOIMISTO
VIATEK OY

HELSINKI 30.09.1977

TIEN KUIVATUS
SELVITYS ERÄIDEN RAKENNETTUJEN TEIDEN
KUIVATUKSEN TOIMIVUUDESTA JA JÄRJESTELYISTÄ

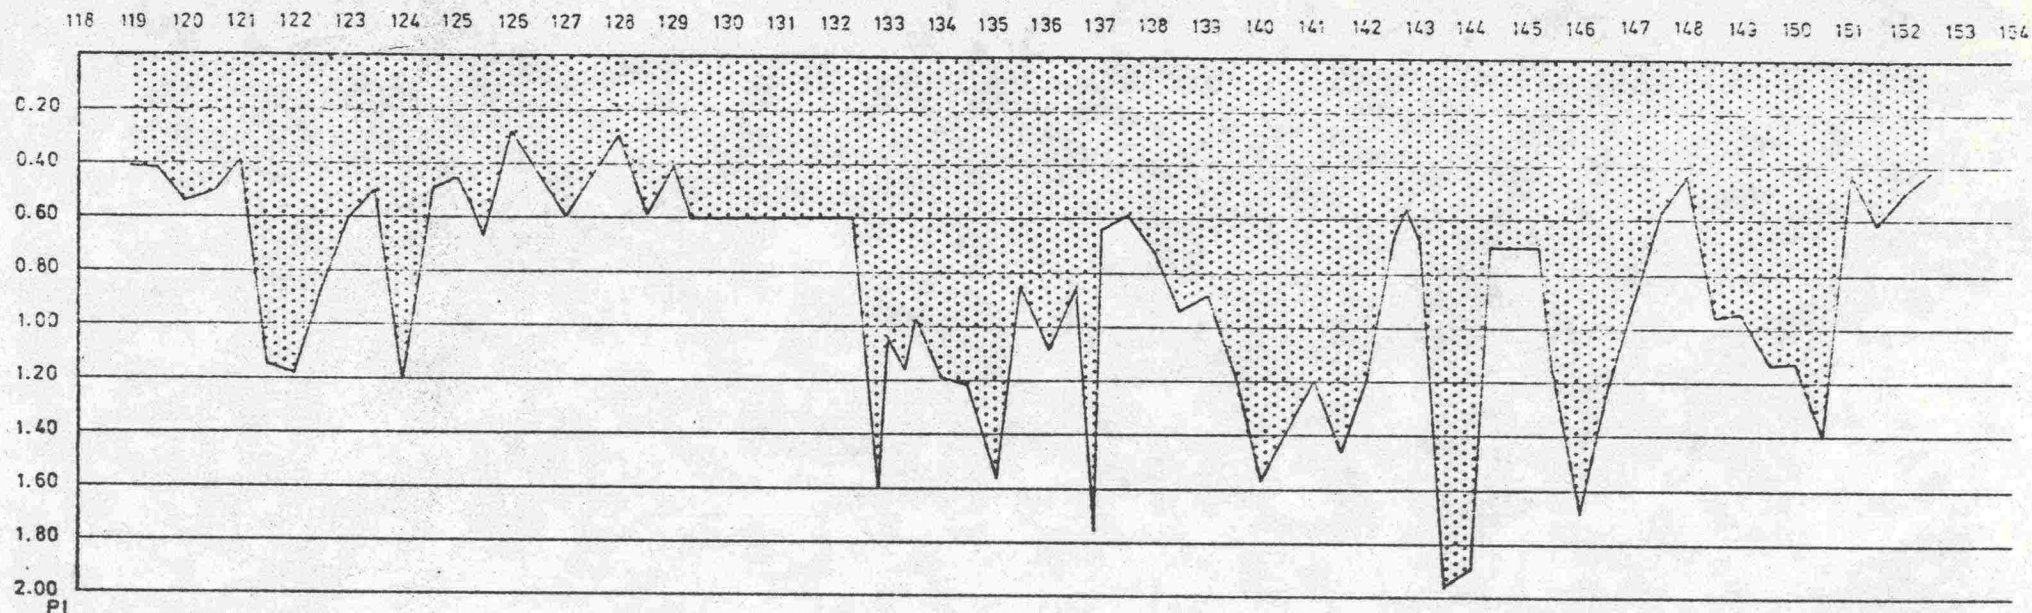
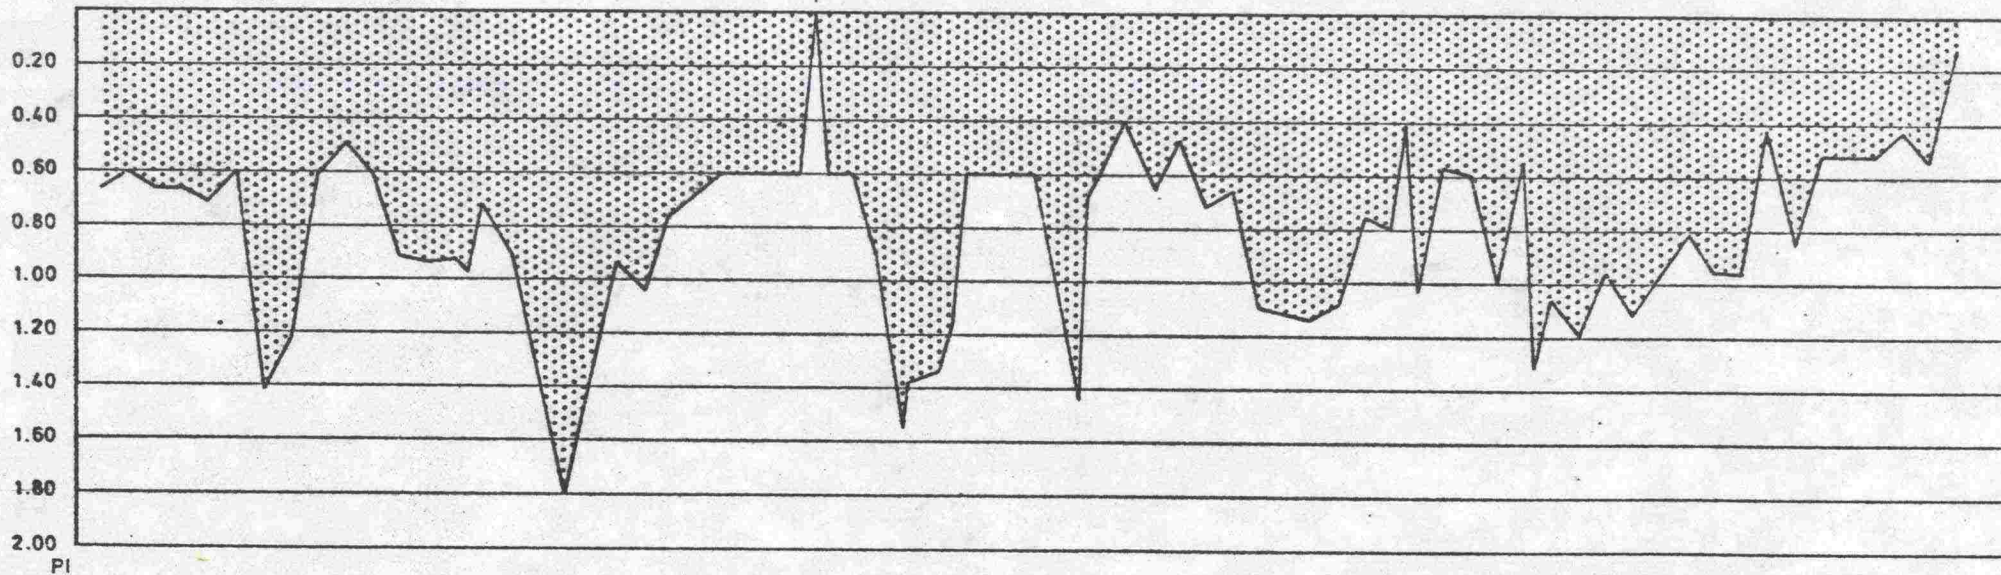
KUVA 5.10 SIVUOJAN VAAITUT SYVYYDET KANTATIELLÄ N:O 50 PLV. 118+00 - 153+00

Sivuojen koko tarkasteluvälillä on määräytynyt nykyisten kuivatusohjeiden mukaan ts. suoraan päällysrakenteen paksuuden (ojan pohjan on oltava vähintään 25...30 cm päällysrakenteen alareunan alapuolella) ja vaadittavien kaltevuuksien mukaan. Sivuojen syvyys vaihtelee 0-1.96 m (kuva 5.10). Leikkauskohdissa niiden syvyys on 0.4-1.96 m, jolloin keskisyvyys on noin metri ja pengerosuuksilla 0-1.57 m, jolloin keskisyvyys on noin 0.6 m. Sivuojen pituuskaltevuudet vaihtelevat välillä 0.2 % - 3.8 %.

Varsinkin maaleikkausten kohdalla sivuoijat ovat vesimääriin nähden ja muutenkin tarpeettoman syviä (kuva 5.11 ja 5.12).

Koska tarkasteluvälillä on lähinnä E-luokan maanleikkauksia, olisi maanleikkaustöissä voitu säästää 25-48 % käyttämällä matalia sivuojia (kuva 5.13). Tämä säästö olisi riittänyt moninkertaisesti kattamaan tällöin syväkuivatuksessa tarvittavan salaojan kustannukset. Kustannussäästön lisäksi olisivat etuina olleet parempi ulkonäkö ja liikenneturvallisuus sekä alentuneet kunnossapitokustannukset, koska nurmetettu ala on pienempi.

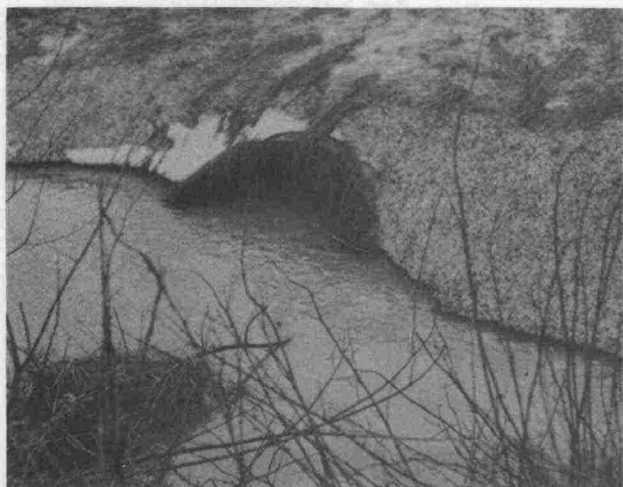
1. Aaltolevyrumpu Ø 1400 paalulla 118+69 (kuva 5.16). Rummun valuma-alue on 3.9 km² ja se on perustettu pehmeikölle. Pituus on 24.6 m ja vaaittu kaltevuus oli 0.88 % (suunniteltu 0.4 %). Rumpu oli painunut (suunnitelman mukainen korotus keskellä oli 12 cm). Se on mitoitettu ja perustettu maanviljelysinsinööripiirin lausunnon mukaan (liite 3). Rummun kohdalla oleva laskuoja (katso kuva 5.5) on liettynyt entiseen tasoonsa ja kaltevuuteensa (0.4 %) aiheuttaen samalla rummun liettymisen. Lietteen paksuus oli keskimäärin 45 cm ts. rumpu on menettänyt kapasiteetistaan runsaan neljänneksen (27 %).

KUVA 5.16 Aaltolevyrumpu Ø 1400
paalulla 118+69.

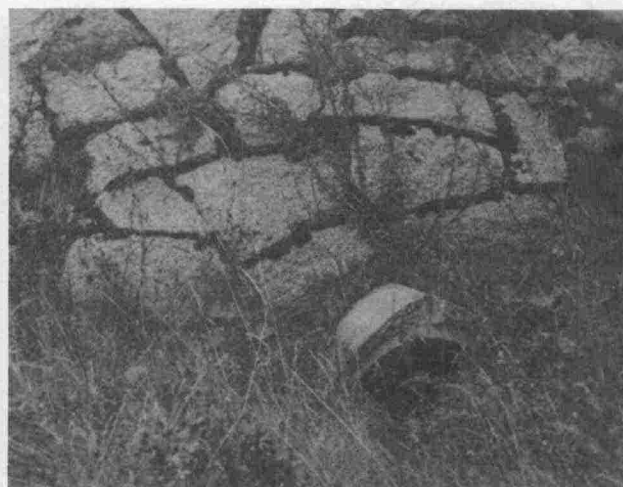
2. Betoniputkirumpu Ø 800 paalulla 132+40 (kuva 5.17). Rumpu korvaa sivuojan alikulun kohdalla. Valuma-alue on vain 0.02 km². Rummun pituus on 24 m ja vaaittu kaltevuus oli 1.25 %. Rumpu oli liettynyt noin 20 cm. Liettymisellä ei ole kuitenkaan merkitystä rummun kapasiteettiin, koska vesimäärät ovat minimaalisen pienet.

KUVA 5.17 Betoniputkirumpu Ø 800
paalulla 132+40.

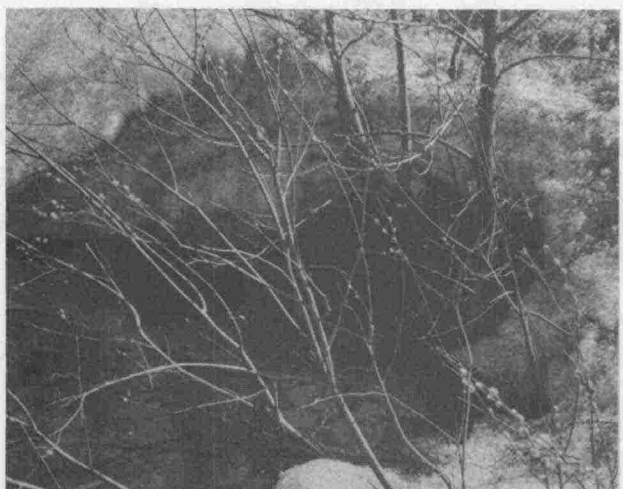
KUVA 5.20 Aaltolevyputkirumpu
Ø 800 paalulla 142+95.

5. Aaltolevyrumpu Ø 800 paalulla 142+95 (kuva 5.20). Rummun valuma-alue on 0.52 km² ja se on perustettu pehmeikölle. Rummun pituus on 25 m ja vaaattu kaltevuus oli 0.48 % (suunniteltu 0.44 %). Rumpu on mitoitettu ja perustettu maanviljelysinsinööripiirin lausunnon mukaan, vaikka mitoitustasperusteet (valuma-alue) ovat muuttuneet, sillä nykyisen rummun lisäksi oli alunperin tarkoitus tehdä toinen rumpu, joka olisi osittain huolehtinut vesistä, jotta nyt joutuvat tähän rumpuun. Rumpu on painunut ja liettynyt. Lietteen paksuus oli noin 35 cm ts. kapasiteetinmenetys on lähes puolet tyhjään rumpuun verrattuna.

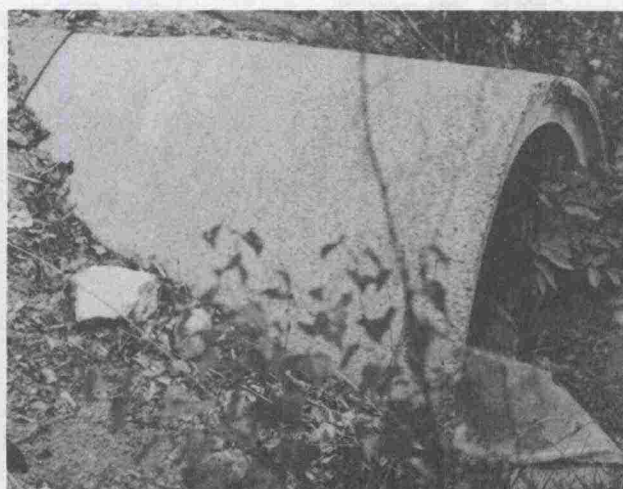
KUVA 5.21 Betoniputkirumpu Ø 800
paalulla 155+36.

7. Betoniputkirumpu Ø 800 paalulla 155+36 (kuva 5.21). Rummun valuma-alue on 0.06 km². Rummun pituus on 22 m ja vaaattu kaltevuus oli 2.57 %. Rummusta ei ole maanviljelysinsinööripiirin lausuntoa. Rumpu oli liettynyt jonkin verran (15 cm), lisäksi se oli painunut.

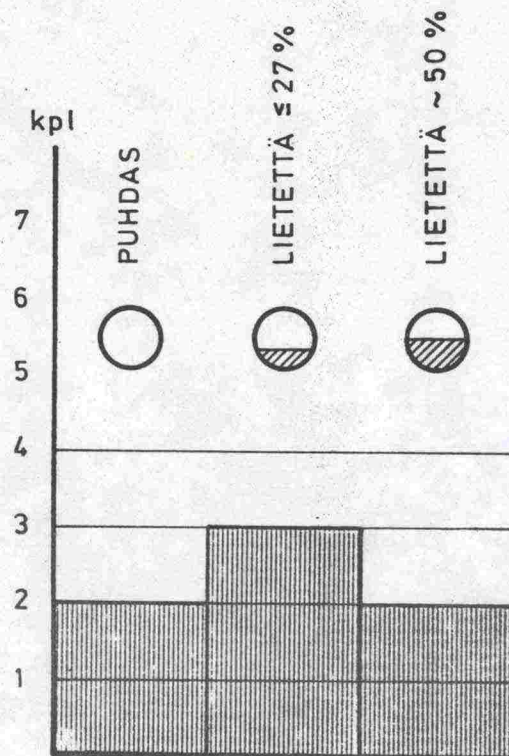
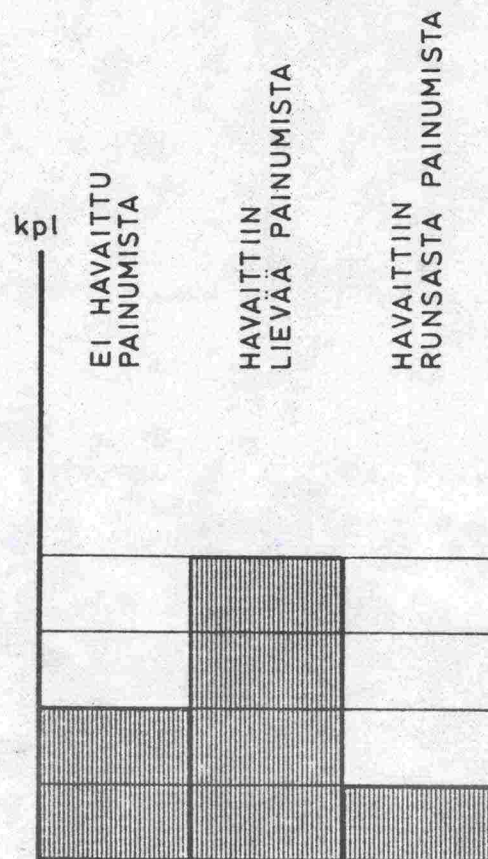
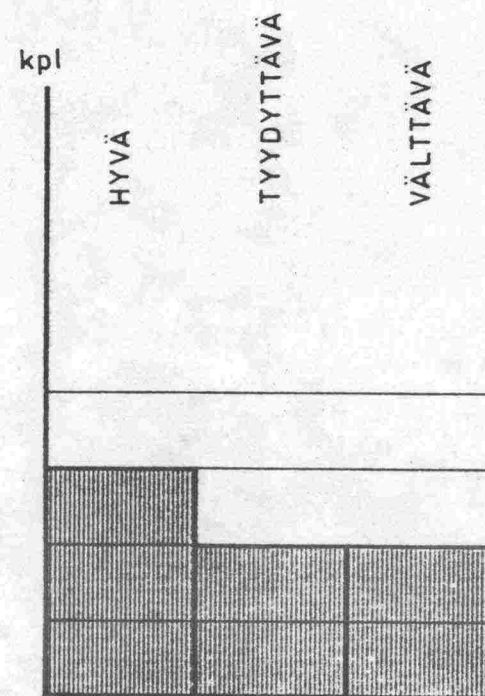
KUVA 5.22 YHTEENVETO KANTATIEEN N:O 50 RUMPUJEN
JA NIIDEN LASKUOJEN KUNNOSTA
(PLV. 117+00 - 157+00)

Havaitun perusteella rummut ovat yleensä ainakin jonkin verran liettyneitä ja vain hyvissä olosuhteissa ne ovat täysin puhtaita. Mitoituksen perusteita olisi siis ehkä syytä tarkistaa. Vesimääriin perustuva rumpukoko voitaisiin mitoittaa esimerkiksi kuvassa 5.23 esitetyn kaltaisella yksinkertaisella nomogrammilla. Lisäksi tarkasteltaisiin rakennettavan rummun perustamiskorkeutta, kaltevuutta, laskuajan kuntoa ja padottumisesta mahdollisesti aiheutuvia haittoja sekä rakennus- ja kunnossapitokustannuksia (vrt. kuva 5.2), ja harkittaisiin näiden tarkastelujen perusteella, onko nomogrammin avulla saatu rumpukoko riittävä. Arvioinnin helpottamiseksi voitaisiin kokemukseen nojautuen laatia luokitus niistä tapauksista, jolloin rumpu pysyy puhtaana, liettyv vähän tai lietty paljon. Kustannusten optimoinnin ja näin tehdyn luokituksen avulla määritettäisiin rummun lopullinen koko.

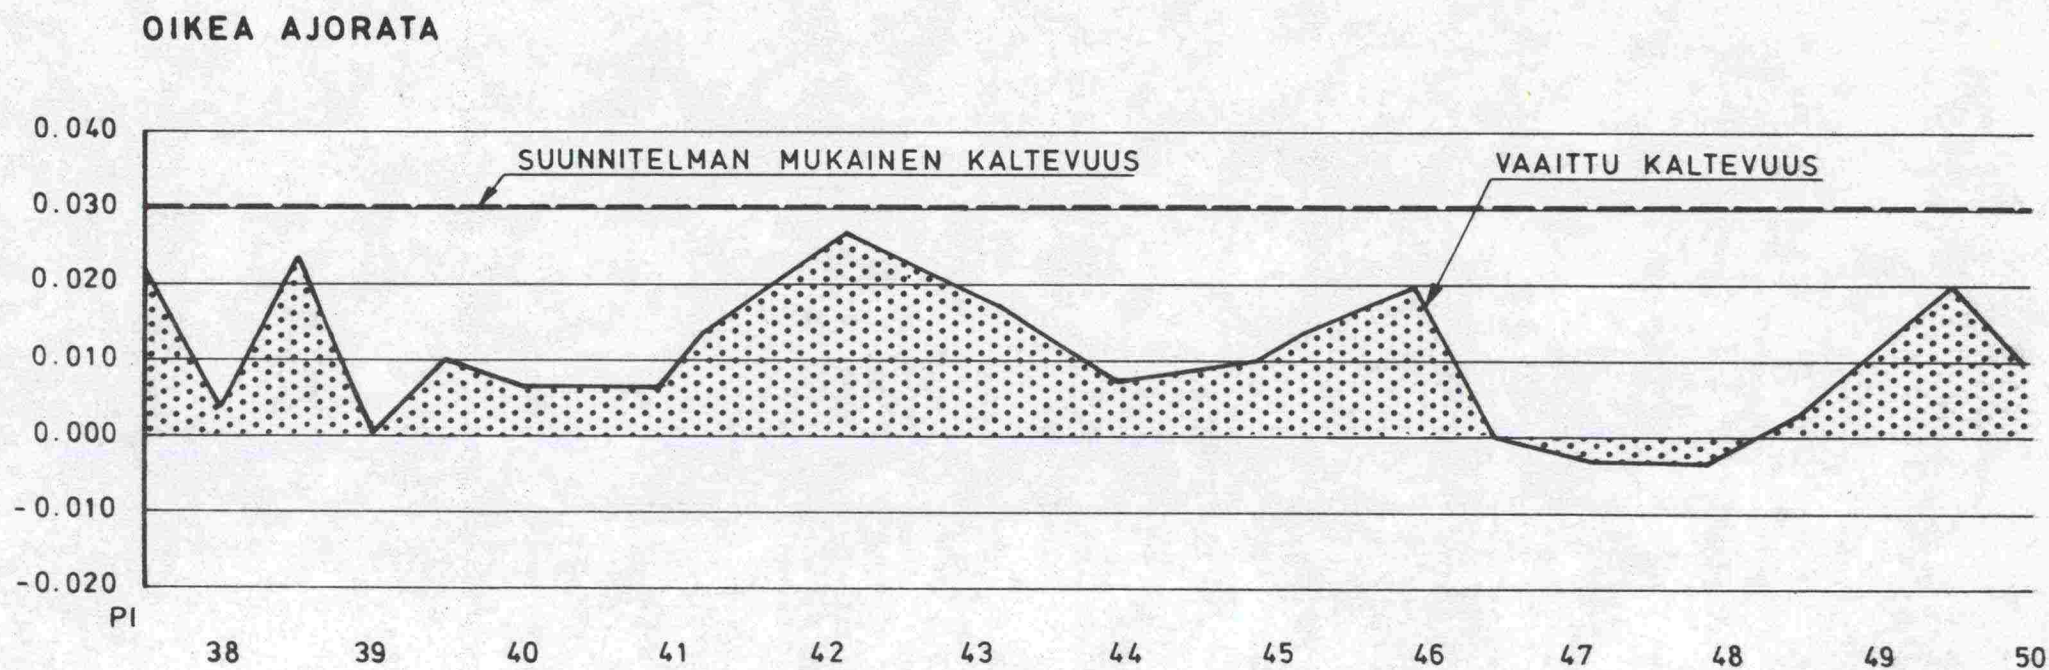
KUVA 6.4 PIENNARKALTEVUUKSIA KANTATIELLÄ N:O 51
PLV. 38+00 - 50+00

Tarkasteluvälillä vaaitut piennarkaltevuudet vaihtelivat 0 % ja 6.33 % välillä. Ulkokaarteissa piennar oli ajoradan kaltevuuteen nähden vastakkaissuuntainen lukuunottamatta ramppien liittymiskohtia, joissa kapeampi piennar oli rampin ja ajoradan suuntainen. Pehmeikköosuudella, jossa ajorata oli painunut liikenteen vaikutuksesta enemmän kuin piennar, oli seurauksena sisäkaarteissa piennarkaltevuuksien muuttuminen jopa ajoradan kaltevuuteen nähden vastakkaissuuntaiseksi (kuva 6.4) ja kun pituuskaltevuus on näillä kohdin lähes olematon, on vääjäämättömänä seurauksena sateella lammikoiden muodostuminen ajoradan reunaviivan tuntumaan (kuva 6.5). Pääluvällä 46-49 vesilammikko on sateella toisinaan niin laaja, että se pakottaa autoilijat siirtymään osittain toiselle kaistalle.

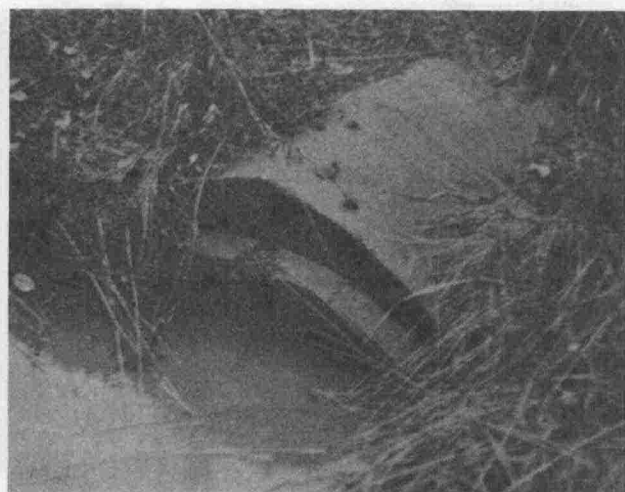
2. Betoniputkirumpu Ø 1000 paalulla 30+00 (kuva 6.11). Rummun valuma-alue on 0.26 km². Sen pituus on 42 m ja vaaittu kaltevuus oli 0.93 %. Rumpu on perustettu pehmeikölle ja se oli painunut jopa niin paljon, että painumat näkyivät selvästi ajoradassa. Rummun laskuojan kaltevuus on alle puolen prosenttia ja veden virtaus on hyvin hidas-ta. Rumpu on liettynyt 60 cm alapäästään ja menettänyt näin kapasiteetistaan yli 50 %. Rummun yläpäässä on jo rakennusai-kana sinne kulkeutunutta karkeampaa materi-aalia, jota ei ole poistettu tien valmis-tuttua ts. rummun täyttyminen on alkanut jo rakentamisen aikana.

KUVA 6.11 Betoniputkirumpu Ø 1000
paalulla 30+00

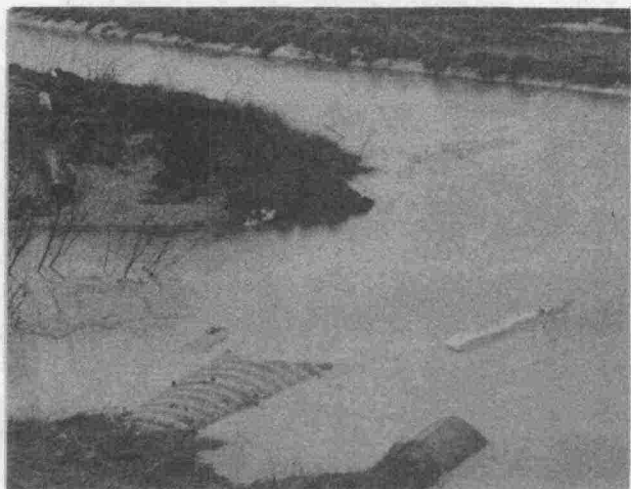
4. Aaltölevyputkirumpu \varnothing 1200 paalulla 36+
48 (kuva 6.12). Rummun valuma-alue on
0.4 km². Se on perustettu pehmeikölle,
joten se on painunut huolimatta ennako-
korotuksesta. Rummun pituus on 38 m ja
vaaittu kaltevuus oli 0.55 %. Laskuojan
(sivuoja) kaltevuus on vain muutaman pro-
millen, joten veden virtaus on hidasta.
Rummun alapäässä oli runsaasti kasvilli-
suutta ja se oli liettynyt 35 cm. Nykyi-
nen rumpuaukko riittää kuitenkin vielä,
koska vesimäärät ovat pieniä.

KUVA 6.12 Aaltolevyputkirumpu
Ø 1200 paalulla 36+48.

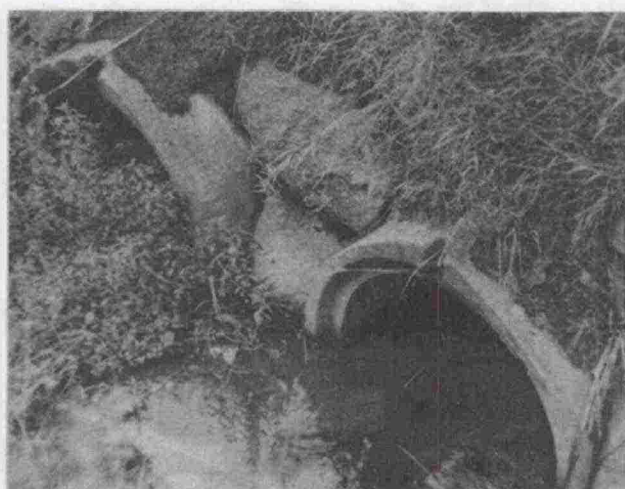
5. Betoniputkirummut, 2 kpl \varnothing 1000 paalulla
38+82 (kuva 6.13). Rumpujen varsinainen
valuma-alue on vain 0.25 km², mutta niihin
johdetaan myös edellisen rummun kautta
tulleet vedet, joten rumpujen valuma-alue
on kaikkiaan 0.65 km². Tätä ei ole otet-
tu huomioon maanviljelysinsinööripiirin
lausunnossa (liite 4), vaan rumpu on mi-
toitettu varsinaisen valuma-alueen mukaan.
Rumpuja on kuitenkin suurennettu lausun-
non suosittamasta \varnothing 800 mm:n koosta. Rum-
pujen pituus on 46 m ja vaaittu kaltevuus
oli 1.26 %. Rummut päättyvät isoon kai-
voon, josta vedet virtaavat edelleen vie-
märöityyn laskuojaan. Viemärinä toimii
halkaisijaltaan \varnothing 1400 mm:n aaltölevyrumpu,
jonka pituus on 65 m. Se päättyy lasku-
ojaan (sivuoja), joka on mennyt umpeen si-
ten, että laskuojan pohja on korkeammalla
kuin rummun laki. Ts. vesien kulku on päät-
tynyt viemärin päähän (kuva 6.8).

KUVA 6.13 Betoniputkirummut, 2 kpl
Ø 1000 paalulla 38+82.

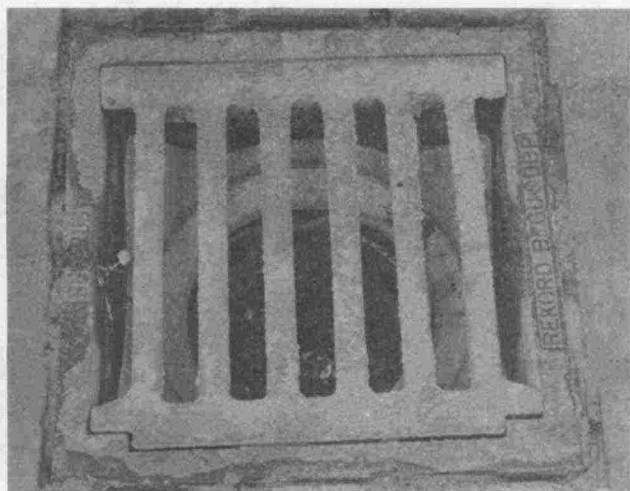
KUVA 6.17 Saksan Liittotasavallassa käytetty kaivon kansi.

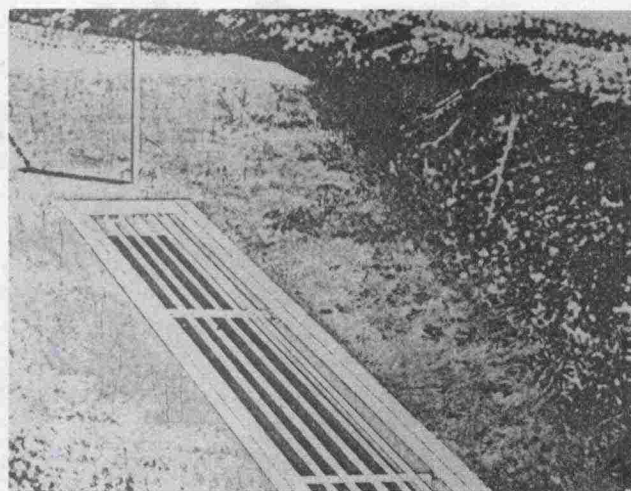
KUVA 6.18 USA:ssa käytetty kaivon kansi.

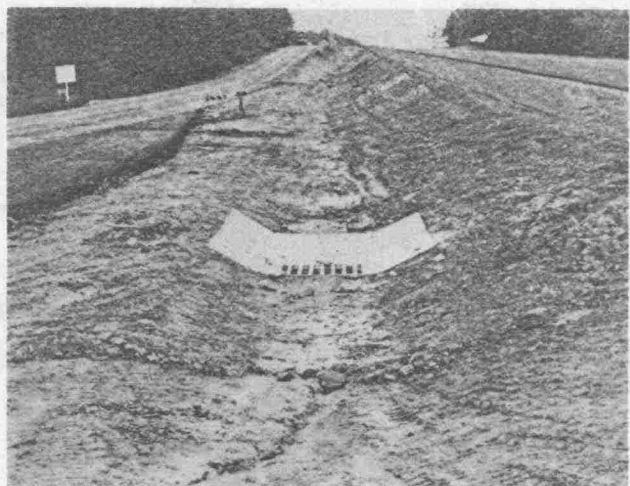
KUVA 6.21 Elementtikaulus estää ruohottumisen.

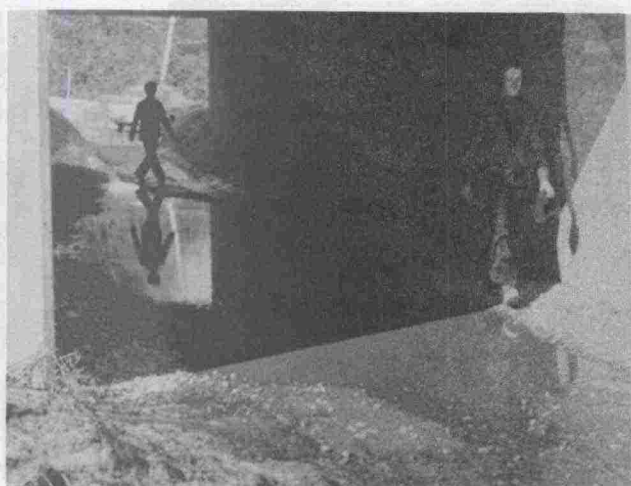
KUVA 6.22 Alikulkukäytävä paalulla 65+92.

Hiukan tarkasteluvälin ulkopuolella (pl. 65+92) on jalankulkua varten rakennettu alikulkukäytävä (kuva 6.22). Kuten keväällä otetusta kuvasta voidaan havaita, on alikulkukäytävän kuivatus usein vaikeasti hoidettavissa. Ongelmana on yleensä riittävien kaltevuuksien aikaansaaminen vesien johtamiseksi laskuojaan. Kyseisestä alikulkukäytävästä ei ollut käytettävissä suunnitelmia, mutta maastossa tehtyjen havaintojen perusteella kuivatus oli yritetty järjestää ilman viemäröintijärjestelmää. Viemäröinnin järjestäminen onkin monesti hankalaa, koska laskuputkia ei saada riittävän syvälle ja riittävän kalteviksi, varsinkaan matalien penkereiden kohdalla ilman kohtuutonta sivuojan ja laskuojan syventämistä.
